# แหล่งศิลปกรรมวัดนางตราและวัดมเหยงคณ์

## แหล่งศิลปกรรมวัดนางตรา

## แหล่งศิลปกรรมวัดมเหยงคณ์

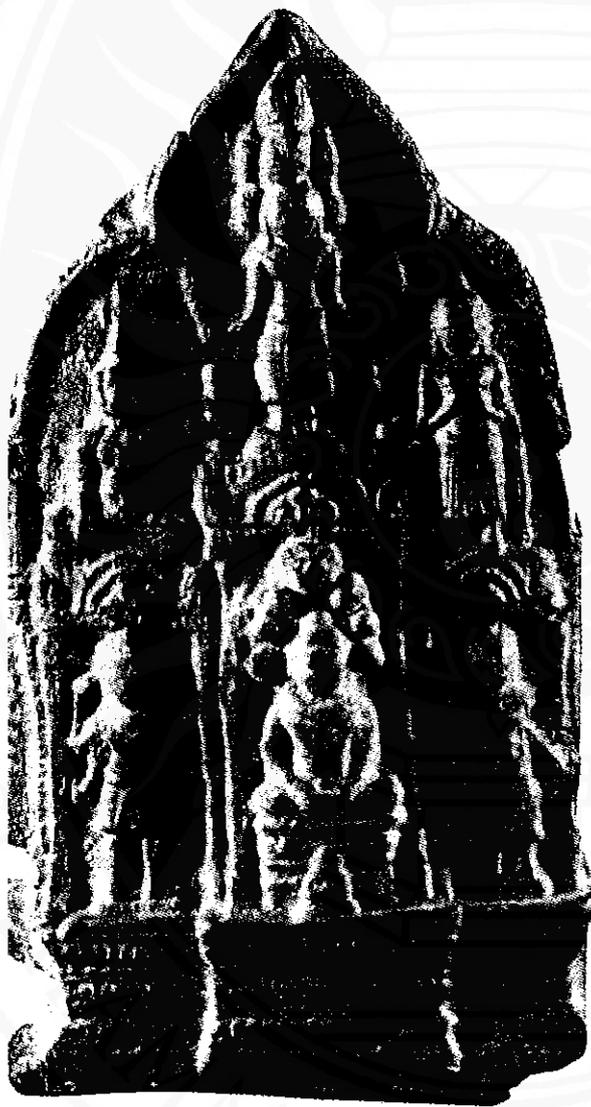
เจดีย์แหล่งศิลปกรรมวัดนางตรา

ประมาณ ๘x ๘ เมตร สูงประมาณ ๑๖ เมตร แต่ยอดหัก สภาพเจดีย์องค์อื่นปัจจุบันไม่มีร่องรอยหลงเหลืออยู่ นอกจากซากเจดีย์องค์ประธาน เหลือเพียงซากเป็นเนินสูงเท่าจอมปลวกใหญ่ ส่วนอุโบสถได้มีการบูรณะปฏิสังขรณ์ใหม่เมื่อปี ๒๕๒๔ และสร้างองค์พระต่อกับพระเศียรที่จุดพบใช้เป็นพระประธานในอุโบสถ เช่นเดิม และมีเนินดินอยู่ทางทิศเหนือของวัดเรียกว่า ดอนทำเนียบ เชื่อกันว่าเป็นที่ประทับของเจ้าหญิงสุพัตรา ในครั้งที่สร้างวัด แหล่งศิลปกรรมวัดนางตราจึงอาจจะมีอายุถึงสมัยศรีวิชัย คืออยู่ในช่วงพุทธศตวรรษที่ ๑๒ - ๑๘

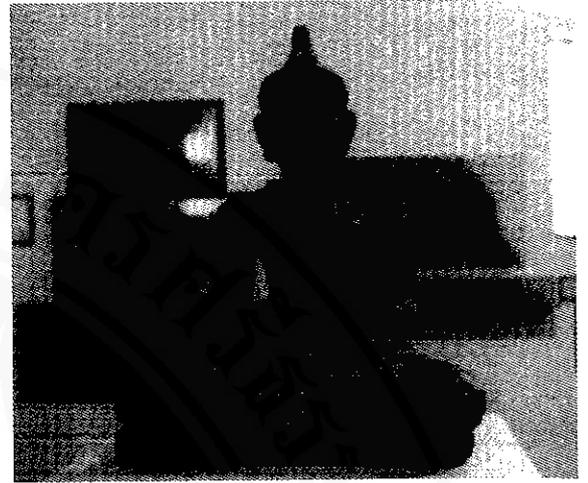
พระพุทธรูปปางสมาธิ พบที่วัดมเหยงคณ์ ปัจจุบันจัดแสดงที่พิพิธภัณฑสถานแห่งชาติ นครศรีธรรมราช

๒. พระพุทธรูปปางสมาธิ ทำด้วยหินทราย หน้าตักกว้างประมาณ ๑ เมตร สูงประมาณ ๑.๒๐ เมตร
