แหล่งศิลปกรรมคัมภีร์และวัดท่าสูง

ศศ. แอป ชามทอง

แหล่งศิลปกรรม โบราณสถานวัดคัมภีร์

แหล่งศิลปกรรมวัดท่าสูง

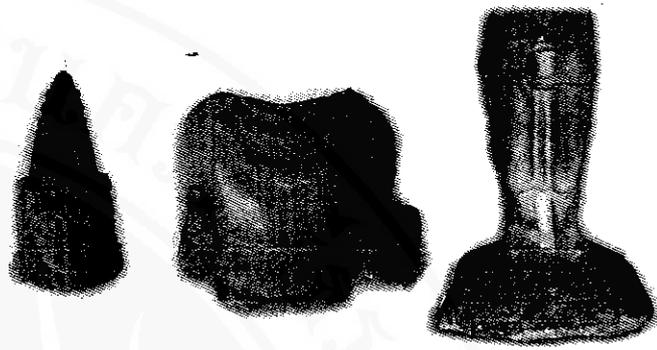
พระวิษณุ พบที่แหล่งศิลปกรรมวัดตุ้มปิ้ง(ร้าง) ปัจจุบันจัดแสดงที่ พิพิธภัณฑสถานแห่งชาติ นครศรีธรรมราช

๑. เทวรูป (พระวิษณุ) ทำจากหินทราย ขนาด สูงจากพระบาทถึงบนพระองค์ ๖๒ เซนติเมตร กว้าง ๒๓ เซนติเมตร ได้พระบาทมีเศียรสี่เหลี่ยมสอบลงยาว ๑๕ เซนติเมตร สำหรับยึดติดกันกับฐานเทวรูปองค์นี้ ขุดพบใต้เต็มองค์ ชาวบ้านได้ยกขึ้นหลังช้างออกจากป่า แต่ได้พลัดตกลงมาทำให้องค์เทวรูปแยกกันคนละท่อน องค์เทวรูปนุ่งผ้ายาวถึงข้อพระบาท บริเวณบนพระองค์ มีผ้าคาดแล้วขมวดชายผ้าเป็นปมทางด้านขวาปล้อยยาว ลงมาข้างองค์ แต่ขมวดผ้าได้หักหายไปแล้ว บริเวณ ตรงกลางมีเข็มขัดปล้อยชายผ้าลงมาด้านล่าง ๒ ชาย ถัดจากชายผ้ามีวงโค้ง ๑ วง ปัจจุบันจัดแสดงอยู่ใน พิพิธภัณฑสถานแห่งชาติ นครศรีธรรมราช

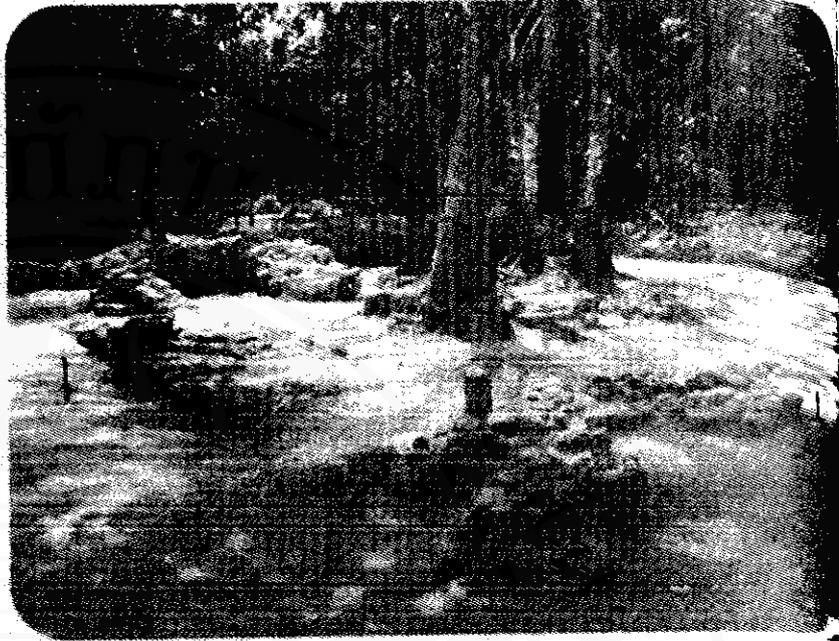
สภาพโดยทั่วไปของแหล่งศิลปกรรมวัดตุ้มบึง(ร้าง)

สภาพปัญหาที่สำคัญตอนนี้อยู่ที่คือวัชพืชขึ้นปกคลุมตามแนวกำแพงอิฐ ซึ่งจะทำให้กำแพงอิฐพังเร็วขึ้น ซึ่งต่อไปไม่สามารถมองเห็นสภาพเดิมได้ ประชาชนเข้าไปขุดค้นทำให้บริเวณนั้นถูกขุดค้น จึงไม่สามารถจะทำการศึกษาขั้นต่อไปได้ และซากโบราณสถานถูกเคลื่อนที่ไป

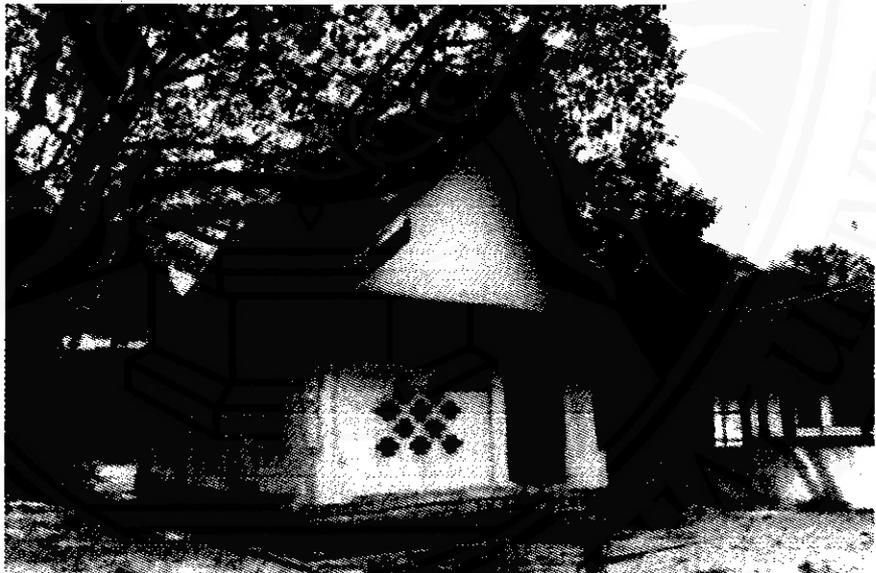
ศาลาพระวัดนอก วัดท่าสูง อำเภอท่าศาลา จังหวัดนครศรีธรรมราช

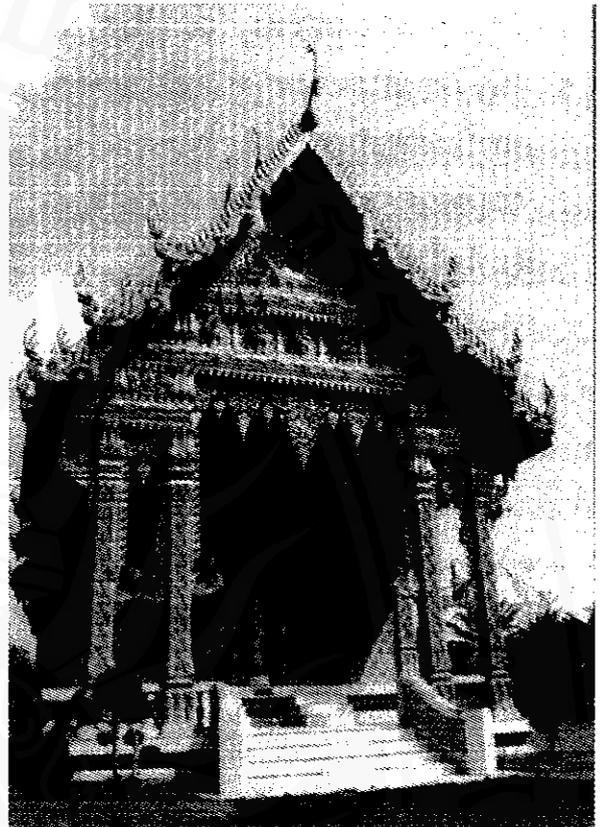
พระอุโบสถวัดท่าสูงปัจจุบัน

๑. อุโบสถ อุโบสถวัดท่าสูงสร้างเมื่อประมาณ
ปี พ.ศ. ๒๕๓๘ ได้เริ่มก่อสร้างและหยุดไปบ้าง
เจ้าอาวาสเล่าว่า อุโบสถหลังนี้ช่างผู้สร้างมีหลายคน
ลักษณะของอุโบสถหันหน้าไปทางทิศตะวันออก
หลังคาจั่วซ้อนกัน ๓ ตับ มุงด้วยกระเบื้องเคลือบสี
มีช่อฟ้า หางหงส์ ไบระกา ประดับ หน้าบันด้านหน้า
ปั้นรูปปูนปั้นนูนสูงเป็นรูปพระนารายณ์ทรงครุฑ
หน้าบันด้านหลังประดับพระพุทธรูปปางไสยาสน์
และประดับด้วยลายเครือเถาวัลย์ ผนังทั้งสี่ด้านของ
อุโบสถหลังนี้ประดับด้วยลายปูนปั้นศิลปะปูนเปียก
หน้าต่างมีข้างละ ๔ บาน หน้าต่างแต่ละบานประดับ
ด้วยซุ้มหน้าต่าง ประดับด้านหน้าและด้านหลัง ด้านละ
๒ บาน อุโบสถหลังนี้กว้างประมาณ ๘ เมตร
ยาวประมาณ ๑๖ เมตร และมีระเบียงอีกข้างละประมาณ
๒ เมตร
